Piano 0

### Carenze riscontrate

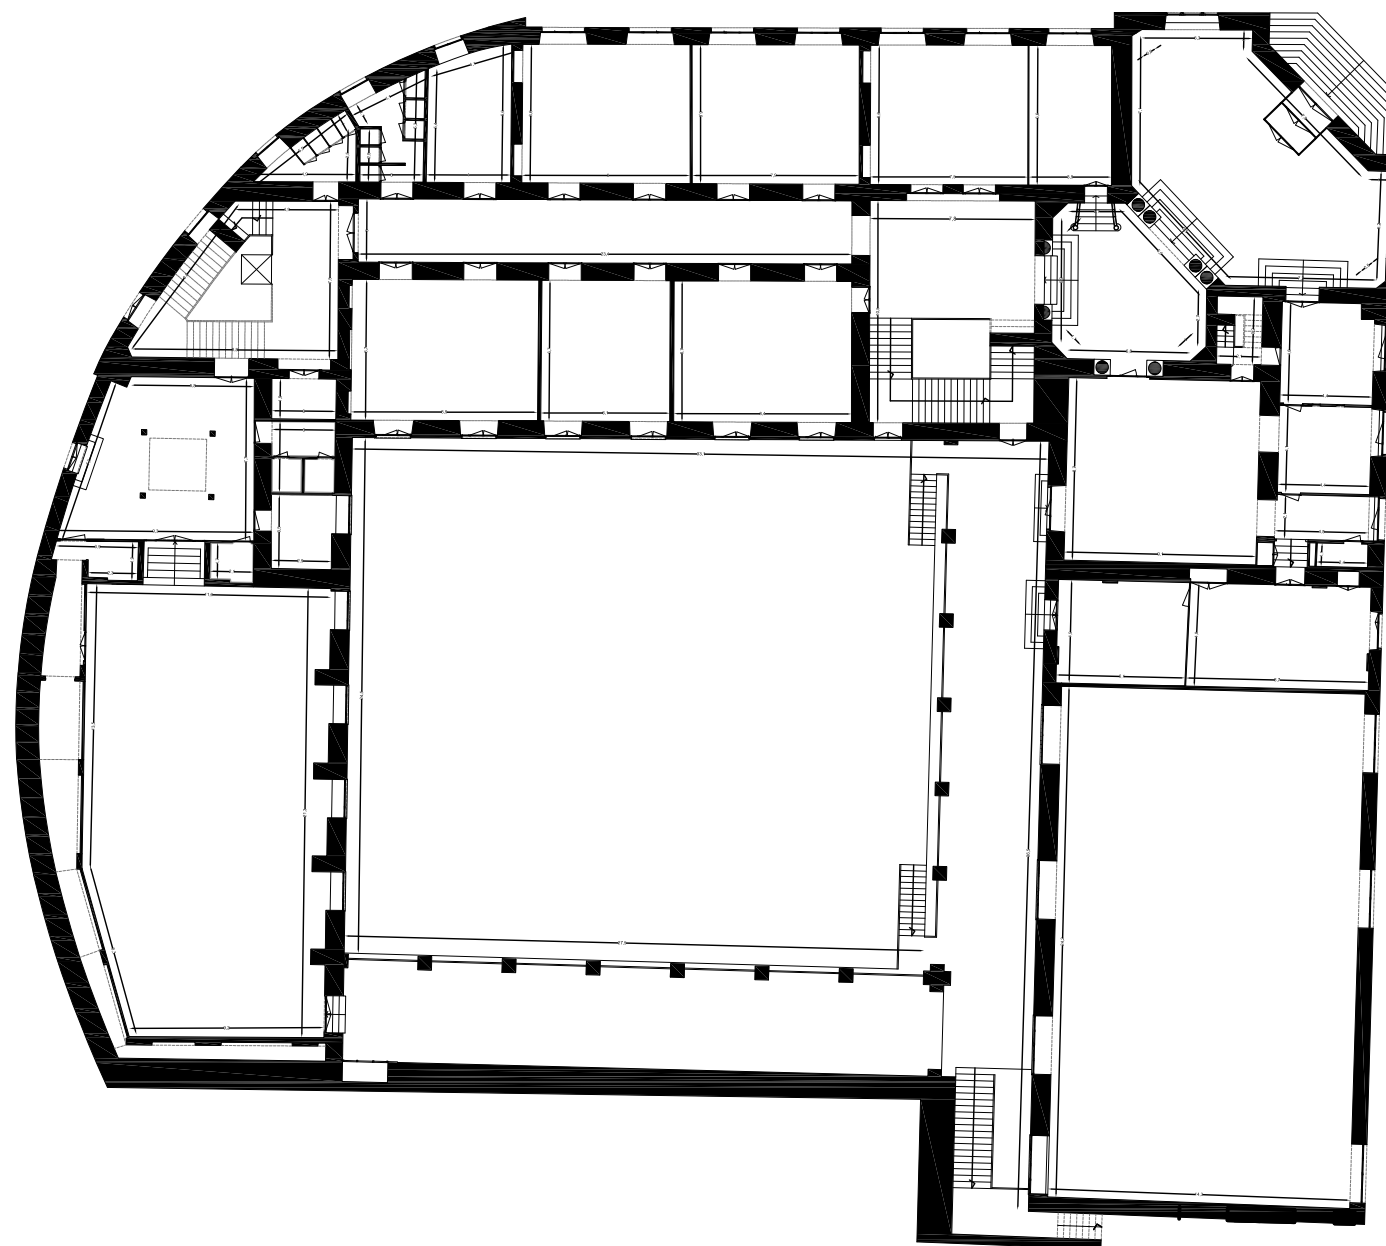
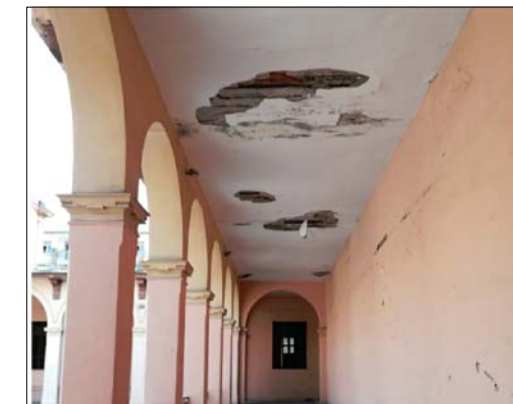
Sul solaio della corte e delle parti aggettanti si riscontra il classico fenomeno dello sfondellamento dei travetti dovuto, presumibilmente alle infiltrazioni delle acque meteoriche che ha accelerato il fenomeno di ossidazione delle barre.

Si prescrive una indagine conoscitiva del suddetto solaio al fine di caratterizzare la geometria e i materiali a mezzo di:

- endoscopia per la definizione dello spessore del solaio;
- sonreb per la caratterizzazione meccanica del cls travetti;
- prove durometriche per la stima della resistenza delle barre di armatura.

Tale indagine consentirà di poter calibrare gli interventi di ripristino del solaio.
