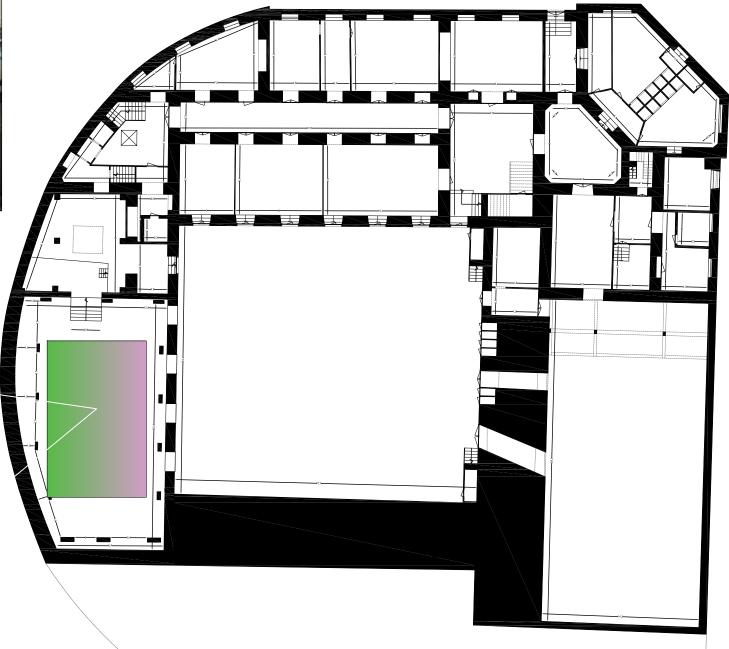
Piano -1

E' presente un'apertura di luce pari a circa 2,80 mt con un architrave in c.a che poggia sulla parete muraria. Nell'area prospiciente è presente una orditura in travi di acciaio a sostegno del solaio esistente del tipo latero cementizio, le cui travi poggiano, lungo lo sviluppo su pilastri in muratura piena, mentre in corrispondenza degli appoggi sono incassate nella muratura.

Atteso la luce e l'altezza del vano di ingresso si rende necessario la realizzazione di una cerchiatura a mezzo di colonne in acciaio vincolate alle pareti murarie e alla trave in c.a. Per quanto attiene alla struttura di supporto in acciaio al solaio, si rende necessario modificare i collegamenti in corrispondenza dei pilastri in muratura e soprattutto rettificare gli innesti delle stesse in corrispondenza degli appoggi.

Si prescrive una indagine conoscitiva del suddetto solaio al fine di caratterizzare la geometria e i materiali a mezzo di:

- endoscopia per la definizione dello spessore del solaio;
- sonreb per la caratterizzazione meccanica del cls travetti;
- prove durometriche per la stima della resistenza delle barre di armatura.

Tale indagine consentirà di poter calibrare eventuali interventi di ripristino del solaio.

- Applicazione di rete in FRP all'intradosso del solaio.
