Piano 0

### Carenze riscontrate

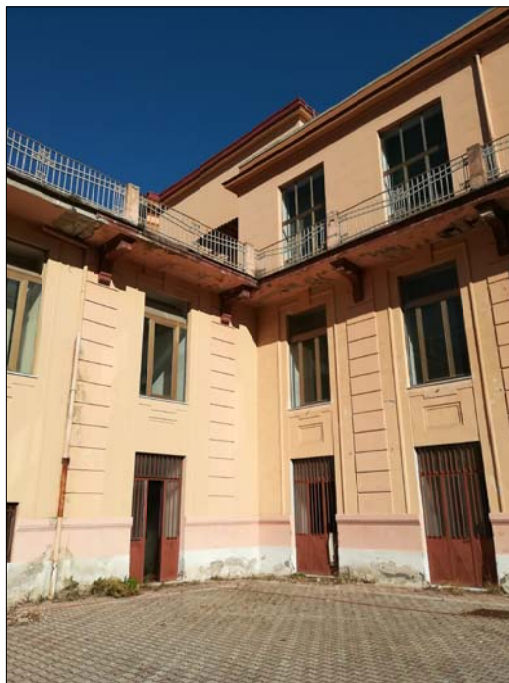
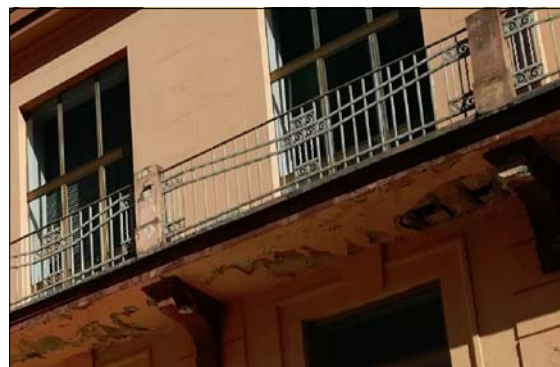
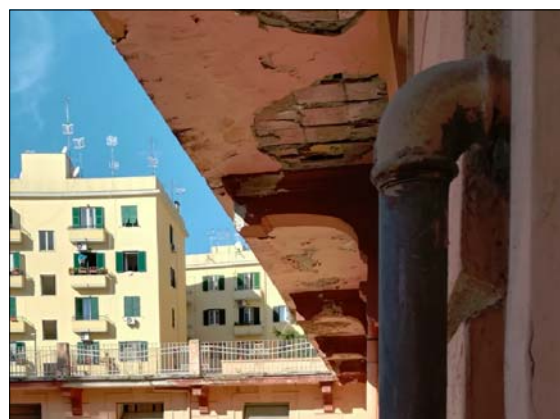
Sul solaio della corte e delle parti aggettanti si riscontra il classico fenomeno dello sfondellamento dei travetti dovuto, presumibilmente alle infiltrazioni delle acque meteoriche che ha accelerato il fenomeno di ossidazione delle barre.

Si prescrive una indagine conoscitiva del suddetto solaio al fine di caratterizzare la geometria e i materiali a mezzo di:

- endoscopia per la definizione dello spessore del solaio;
- sonreb per la caratterizzazione meccanica del cls travetti;
- prove durometriche per la stima della resistenza delle barre di armatura.

Tale indagine consentirà di poter calibrare gli interventi di ripristino del solaio.
